RELATÓRIO DE ESTÁGIO REALIZADO NA PORTO VIVO, SRU

Mestrado em Reabilitação Urbana
- Construção -

Tomar/ Junho/ 2013

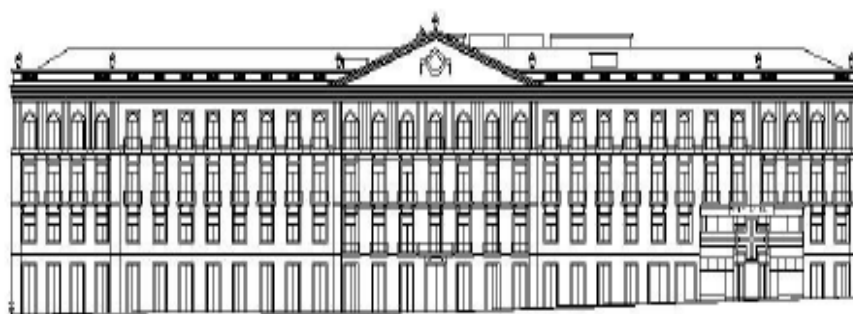
Figura 7 – Fachada principal do Hotel das Cardosas [7]

Nas figuras 7 e 8 estão representadas imagens da fachada principal do hotel. Na primeira pode observar-se um desenho elaborado em fase de projeto e na seguinte uma imagem atual, após a intervenção realizada.

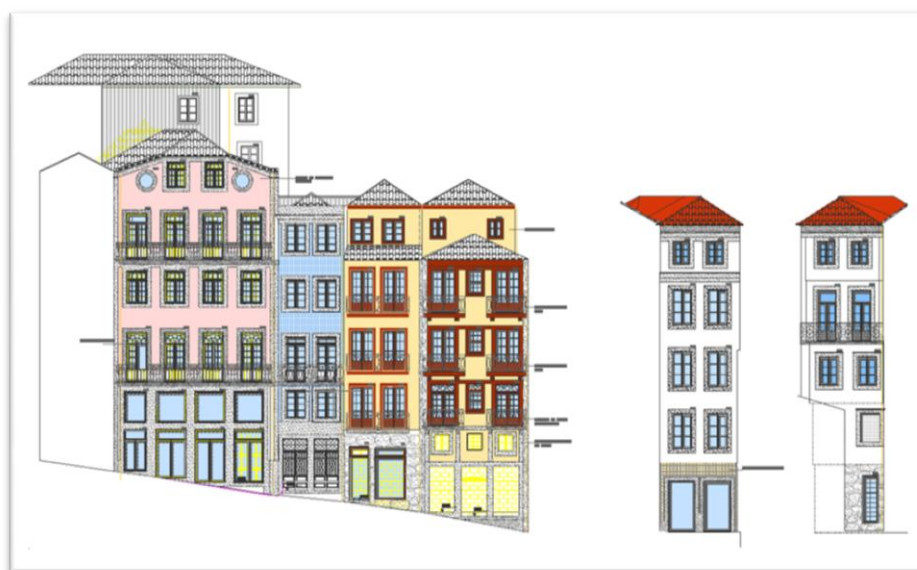
Figura 13 – Fachada principal, tardoz e alçado do Projeto 5 [20]

No âmbito deste projeto a colaboração prestada pela estagiária consistiu na realização de medições, orçamentos e na elaboração de pormenores de lajes e de paredes para o projeto de execução e caderno de encargos. Estes trabalhos contaram com o apoio da Arq^a Ana Leite, responsável pelo projeto de arquitetura e de execução, pois as restantes especialidades foram entregues a uma empresa de Engenharia e Consultadoria - a SOPSEC.

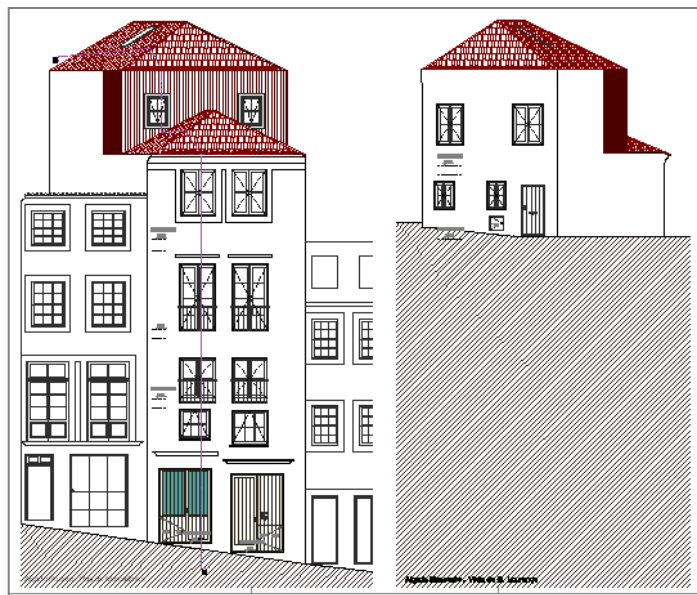
Figura 14 - Alçado principal e alçado tardoz do Projeto 3 [21]

Na figura 14 está representado o alçado principal e o alçado tardoz do Projeto 3, no entanto é possível observar melhor as plantas que se encontram no ANEXO II.

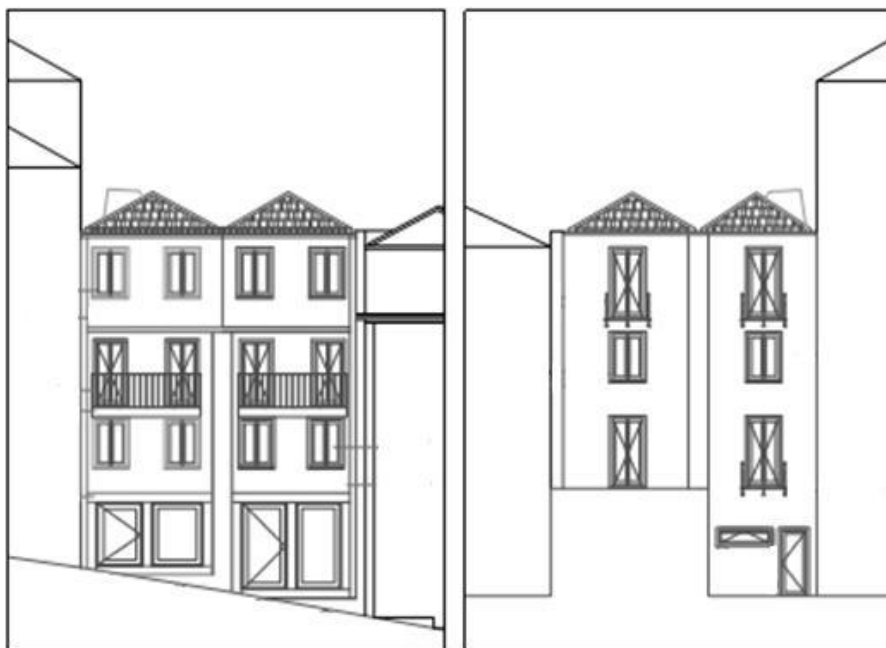
Figura 17 – Alçado principal e tardoz da Operação A [28]

Na Figura 17 está representado o alçado principal e tardoz das parcelas referentes à Operação A.

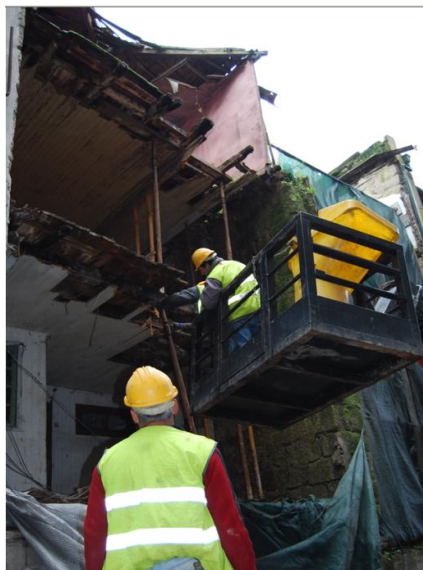
Antes de começar a demolição, propriamente dita, foram escorados todos os elementos da construção que podiam colapsar, pondo em risco os trabalhadores e eventualmente pessoas que circulavam na rua, Figura 18.

Figura 18 - Colocação das escoras metálicas [27] Figura 19 - Demolição manual na cobertura[27]

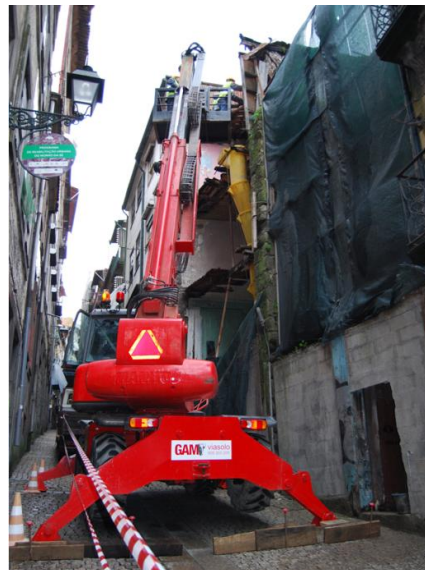
A demolição iniciou-se de cima para baixo, piso por piso, começando pelos elementos suportados e depois pelos elementos estruturais, recorrendo a uma grua de apoio, como se pode observar na Figura 19.

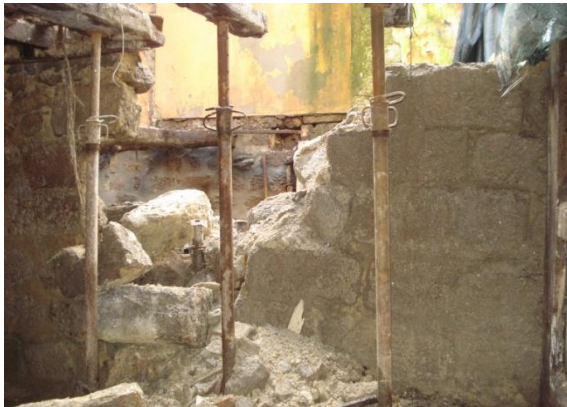
A parede já se encontrava parcialmente destruída, e devido às fortes chuvadas que ocorreram durante o Inverno, acabou por colapsar praticamente na totalidade, sendo necessário fazer ligeiras alterações aos projetos do edifício. Nas Figuras 20 e 21 pode-se verificar o estado inicial da parede e após o seu colapso.

Figura 20 - Parede de alvenaria já parcialmente destruída (Sara Ferreira, 2013)

Ficou decidido que a parede existente seria substituída por uma em betão armado, sendo necessário voltar a dimensionar a estrutura.

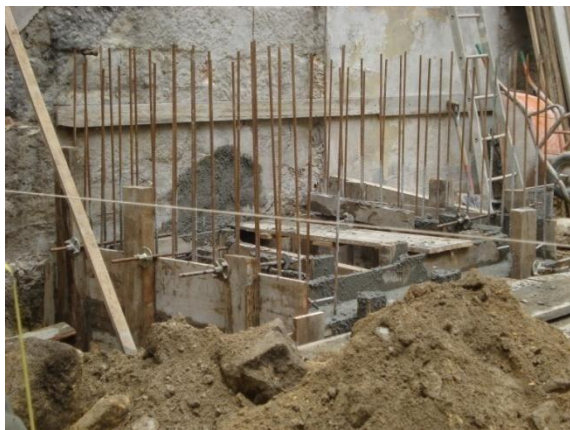
Neste momento a obra encontra-se em fase de betonagem das sapatas, para fundação dos pilares e caixa de elevador, Figuras 22 e 23.

Figura 22- Sapatas para caixa de Elevador (Sara Ferreira, 2013)

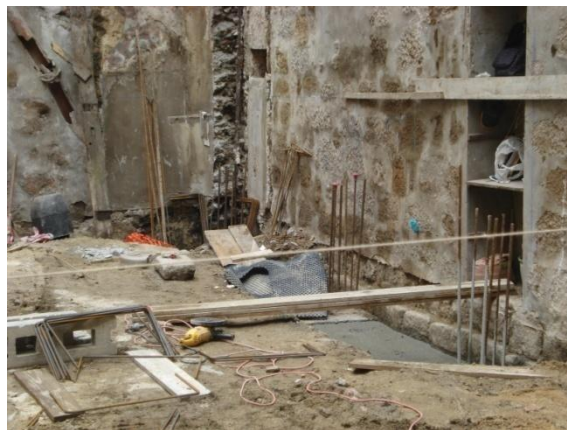
Figura 23 - Sapata para pilares de apoio (Sara Ferreira, 2013)

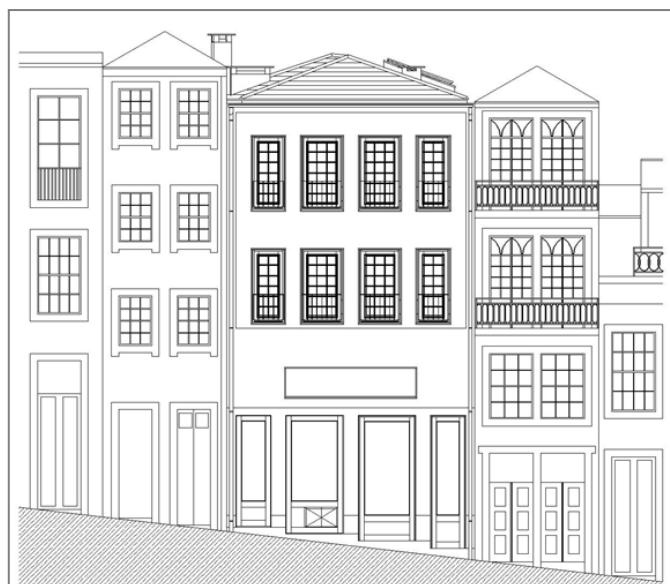
Figura 25 - Alçado Principal [29]

Trata-se da reconstrução de um edifício do qual existe apenas a fachada, que vai ser desmontada e reconstruída acima do rés-do-chão. Este processo foi iniciado pela Câmara Municipal do Porto e veio a ser ultimado pela Porto Vivo, SRU, designadamente no que se refere adaptação do projeto para a melhoria do desempenho energético do edifício. Na Figura 25 é possível observar a fachada principal do edifício. A obra teve início no dia 28 de Maio de 2012 e está previsto terminar em Novembro de 2013.

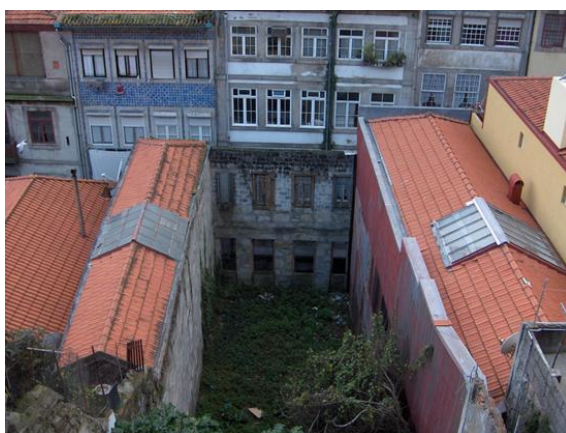
Figura 26 - Fase inicial – Interior da parcela[29]

As figuras seguintes pretendem ilustrar algumas fases da obra, realizadas antes do acompanhamento sistemático dos trabalhos, que se consideram importantes nomeadamente, o estado do edifício antes do início da intervenção, a fase de demolições, acompanhamento das escavações por parte do arqueólogo, a colocação de armaduras em elementos estruturais e a fase de cofragem e betonagem da estrutura do edifício.

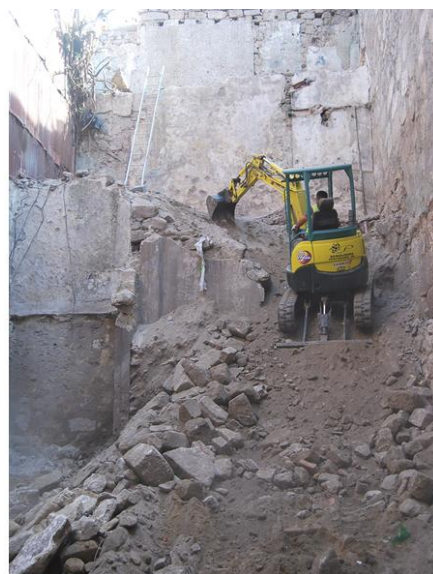
Figura 27 - Fase de demolições[29]

De forma idêntica ao que já tinha acontecido com outras intervenções da Porto Vivo, SRU, esta obra passou por um processo de demolição e remoção da estrutura pré existente que já se encontrava em avançado estado de degradação, sendo depois dado início aos trabalhos de escavação para a execução das sapatas e acompanhamento arqueológica pela empresa Archeo'Estudos, Investigação Arqueológica, Lda.

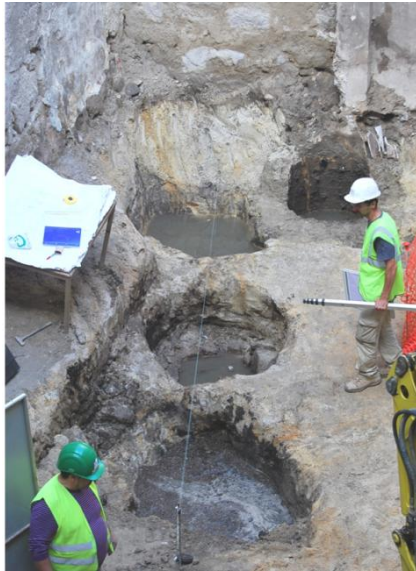
Figura 28 - Acompanhamento das escavações pelo arqueólogo[29]

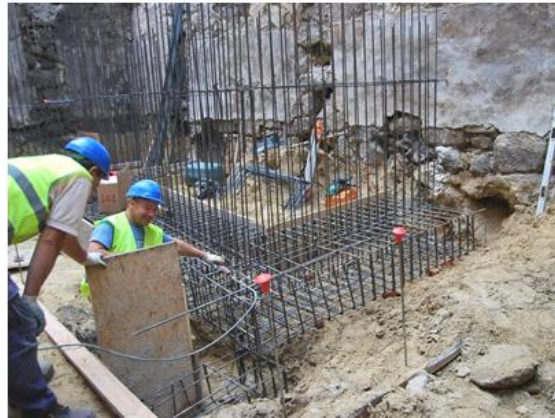
Figura 29 - Colocação de armaduras em sapatas[29]

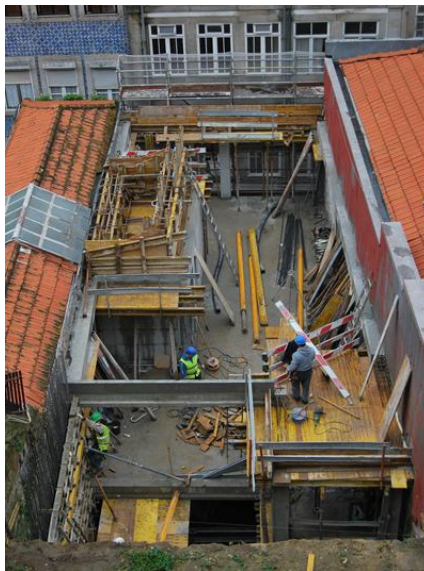
Figura 30- Fase de betonagem das lajes[29]

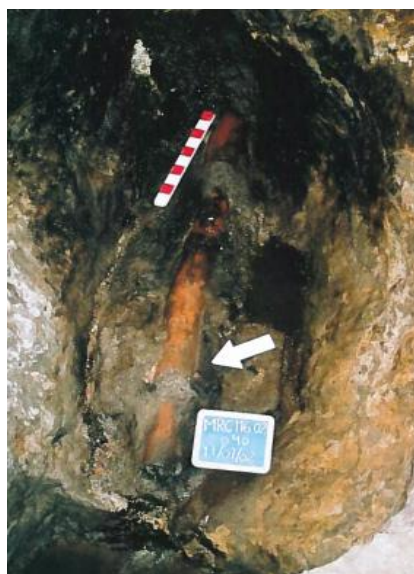
Na Figura 31 pode-se observar uma canalização em telha que transporta água do poço para a fossa sumidora, que também foi identificada dentro da parcela em estudo, Figura 32.

Figura 31 - Canalização em telha [31]

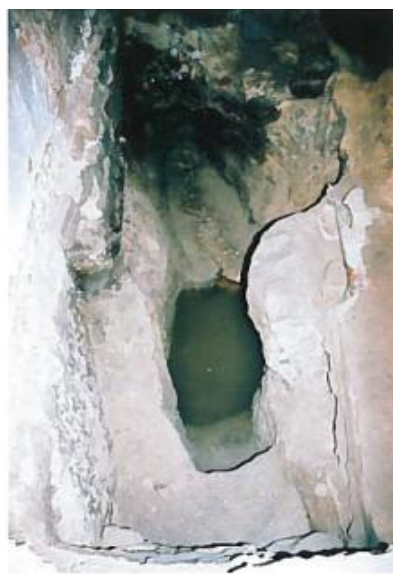
Figura 32 - Fossa sumidora[31]

Detetaram-se, ainda, vários cortes na rocha que podem estar associados à existência de uma saibreira para a construção do edifício. Um outro corte funcionaria como fossa sumidora com furos nas paredes para a colocação de travejamento de madeira.

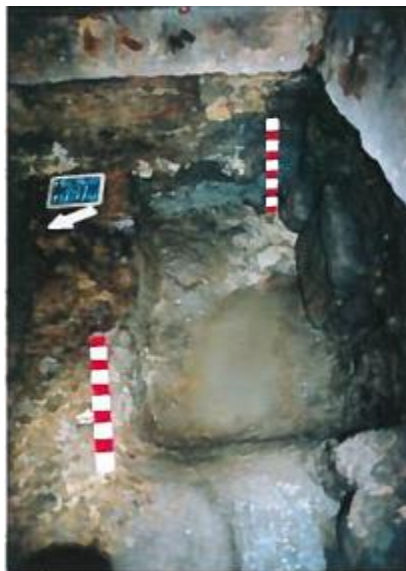
Alguns cortes sugerem uma possível estrutura de lagar, composta por um tanque redondo com ligação a um outro tanque de forma retangular, como se vê na Figura 33.

Figura 33 - Tanque retangular [31]

Esta estrutura de lagar foi posteriormente reaproveitada com a abertura de canais de escoamento de água de nascente.

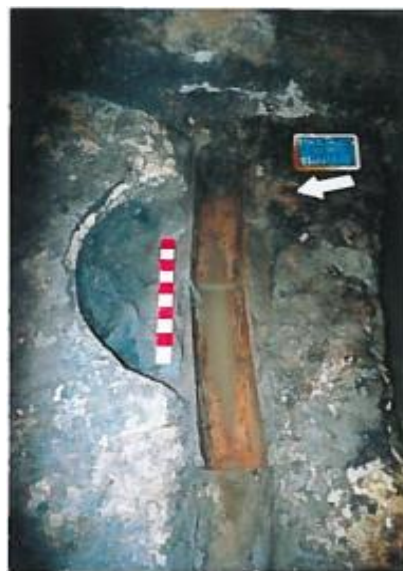
Sobre o tanque redondo foi colocada uma canalização em telha de meia cana. Cada telha tinha cerca de 70 cm de comprimento, Figura 34.

Figura 34 - Canalização em meia cana[31]

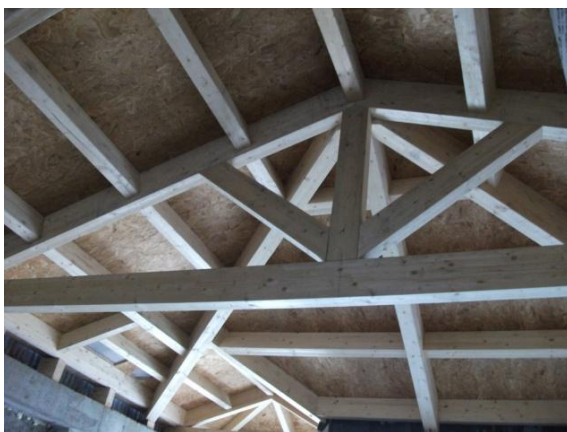
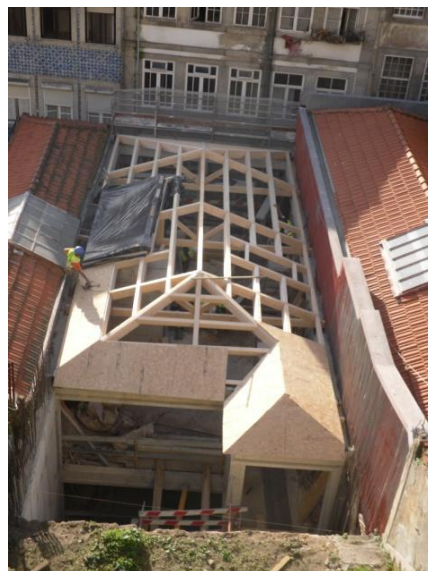
Na parte superior das asnas foram pregadas placas de OSB, como se pode observar nas Figuras 36 e 37, que constituem o guarda pó, sobre as quais será posteriormente colocado um ripado de madeira para assentamento da telha.

Figura 36 – Pormenor da asna (Sara Ferreira, 2013) Figura 37- Vista da cobertura(Sara Ferreira, 2013)

Nesta obra as ligações entre os elementos de madeira foram executadas com recurso a pregagem, não se utilizando os tradicionais entalhes dentados nem reforços com chapas metálicas como as braçadeiras e os esquadros.

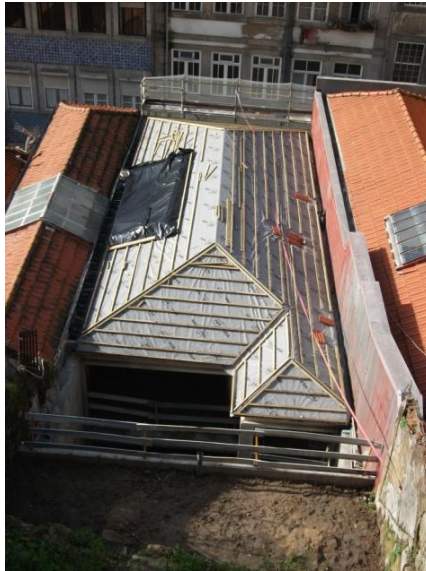
Após a colocação das placas de OSB, foi aplicada uma membrana plástica para impedir a infiltração de águas pluviais nas placas, que naturalmente é uma situação que promove o seu processo de degradação. Na Figura 38, pode-se observar a colocação do ripado, por cima da membrana e espaçado de acordo com as dimensões da telha tipo marselha.

Figura 38 – Vista da cobertura com ripado (Sara Ferreira, 2012)

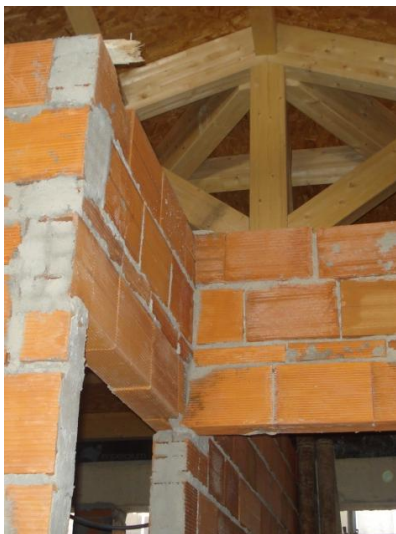
Nas paredes divisórias foi utilizado tijolo cerâmico de furação horizontal de dimensões $(30 \times 20 \times 11) \text{ cm}^3$ (Fig.39) [30].

Figura 39-Paredes divisórias (Sara Ferreira, 2013)

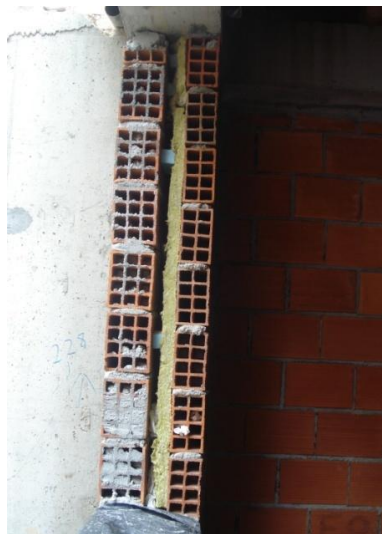
No que diz respeito à aplicação do isolamento térmico, houve o cuidado de colocar espaçadores entre o pano exterior de alvenaria e as placas rígidas da lã mineral, criando assim um espaço de ar para a condensação acumulada do interior do espaço aquecido, como se pode comprovar na Figura 40.

Figura 40-Pormenor da parede exterior (Sara Ferreira, 2013)

Nesta obra apenas se mantiveram as paredes de alvenaria de pedra natural, adjacentes aos edifícios contíguos. Foi necessário realizar uma consolidação das paredes de granito. Essas paredes foram lavadas e grampeadas nos locais em que havia necessidade a nível estrutural. Foram preenchidas as juntas e eventuais falhas com argamassa.

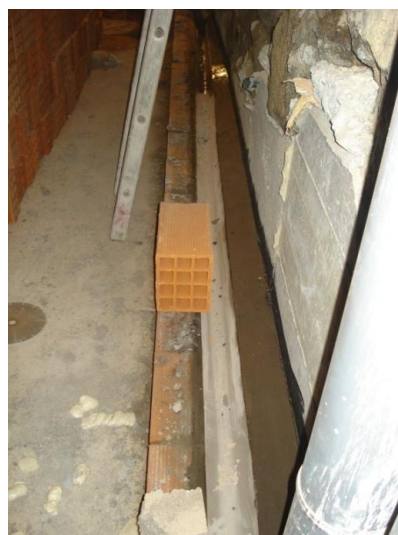
Junto à parede de alvenaria de pedra foi construído um pano de tijolo criando um espaço para passagem das tubagens e, entre estas paredes, foi executada uma caleira para recolha das águas provenientes das condensações existentes, Figura 42.

Figura 42 - Caleira entre paredes de alvenaria (Sara Ferreira, 2013)

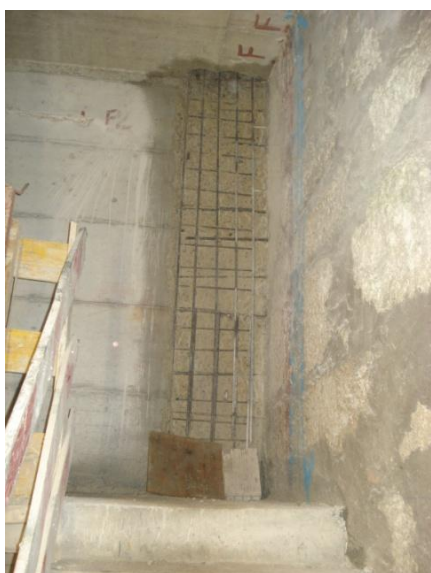
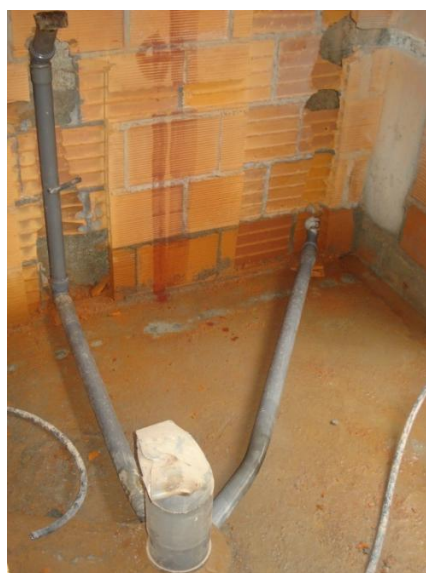
No entanto, nesta obra não houve uma atenção especial no que diz respeito ao traçado ideal para abertura de roços, pois foram abertos roços na estrutura de betão armado e nas lajes maciças. Esta opção acabou por deixar muitas vezes a armadura à vista, Figuras 43 e 44.

Figura 43 - Abertura de roços na parede de betão armado e alvenaria de pedra(Sara Ferreira, 2013)

Figura 44 - Abertura de roços na parede de alvenaria de tijolo furado(Sara Ferreira, 2013)

A abertura de roços em paredes constitui, geralmente, um duplo problema: essa abertura enfraquece a rigidez da parede, em particular as aberturas horizontais e, por outro lado, ao criar grandes espaços que necessitam de ser preenchidos com argamassa, gera zonas com transições bruscas de secção, situação que provoca fissuração nos revestimentos.

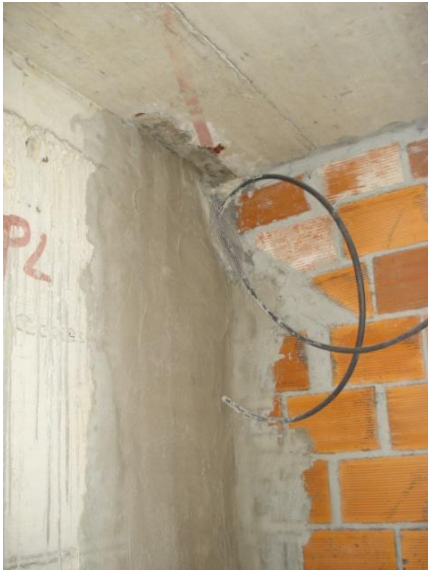
Posteriormente foi colocada uma rede de fibra de vidro com o objetivo de minimizar as fissuras nas alvenarias e o espaço foi preenchido com argamassa semelhante á utilizada no reboco, como se pode verificar nas Figuras 45 e 46.

Figura 45 - Preenchimento com rede de fibra de vidro e argamassa (Sara Ferreira, 2013)

Figura 46 - Pormenor de preenchimento dos roços (Sara Ferreira, 2013)

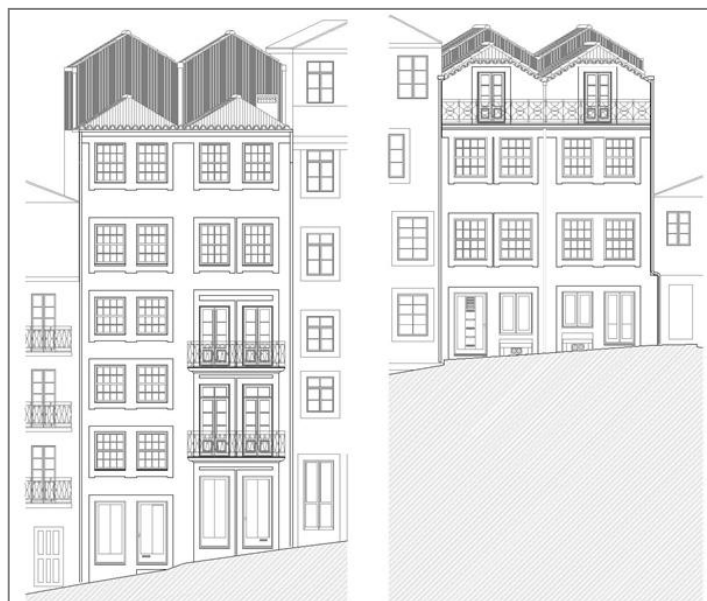
Na Figura 48 é possível observar o alçado principal e o alçado tardoz do Projeto 8, que se encontra voltado para o Largo da Pena Ventosa.

Figura 48 - Alçado principal e alçado tardoz do Projeto 8 [35]

O projeto de especialidades ficou ao encargo da empresa OMEGA - Serviços de Engenharia, que efetuaram o dimensionamento da estrutura metálico do edifício.

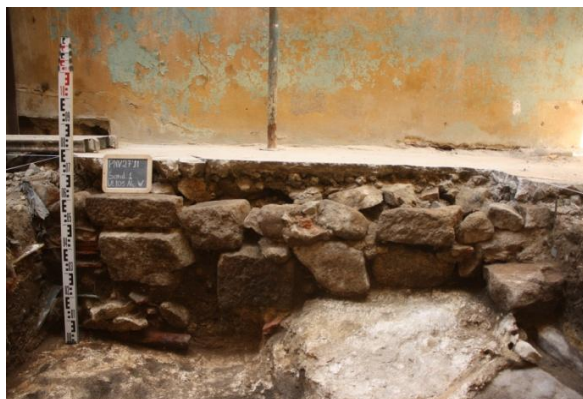
- Um conjunto de depósitos que incluem material de Época Moderna e Contemporânea, anteriores à construção do edifício;
- Um empedrado de morfologia irregular e de funcionalidade indeterminada, provavelmente construído durante a época Moderna, identificado em área de descontinuidade topográfica do substrato geológico;
- Uma estrutura de drenagem de águas residuais, construída em alvenaria de granito e argamassa de cal e respetivo enchimento. A sua localização e modo de construção permitem relacioná-la com a construção do edifício atual, como se pode observar na Figura 49. [37]

Figura 49 - Estrutura de drenagem de águas residuais [37]

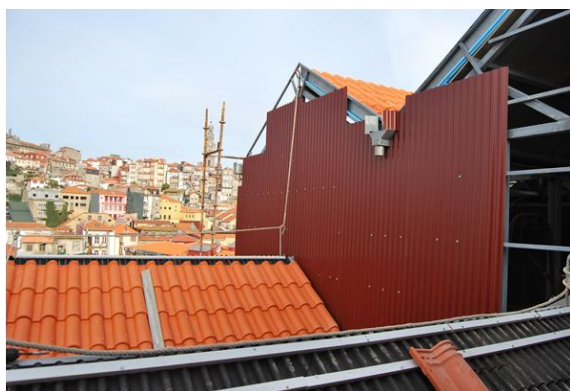
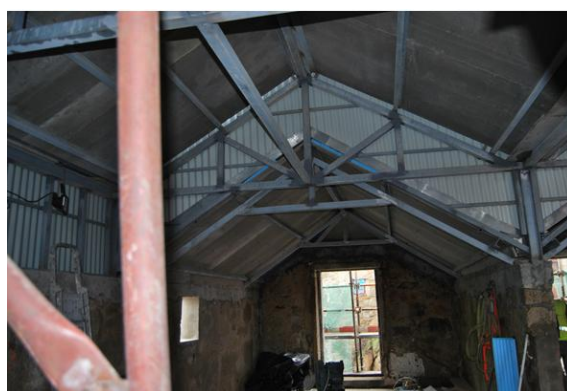
Quando se iniciou o acompanhamento desta obra estava em curso a aplicação das chapas onduladas na parede de empena do recuado (denominação dada ao último piso, que se encontra ligeiramente recuado em relação aos pisos inferiores), como se pode observar nas Figuras 50 e 51.

Figura 50- Colocação de chapa na empena do recuado[35] Figura 51 - Vista do recuado a partir do interior da parcela (Sara ferreira, 2013)

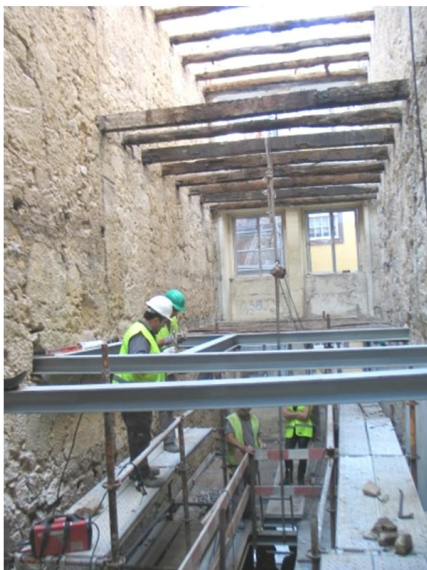
Figura 54 - Colocação da estrutura metálica[35]

No entanto, para uma melhor perceção dos trabalhos anteriormente realizados ilustram-se as fases de obra executadas desde o início da intervenção, os trabalhos de demolições, a colocação da estrutura metálica e a limpeza das paredes.

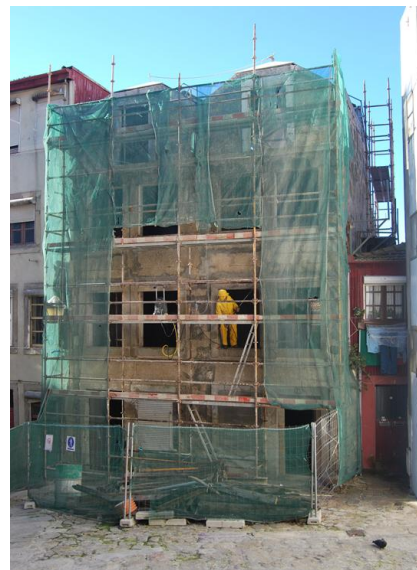
Figura 55 - Limpeza das paredes exteriores ao nível do 2º piso[35]

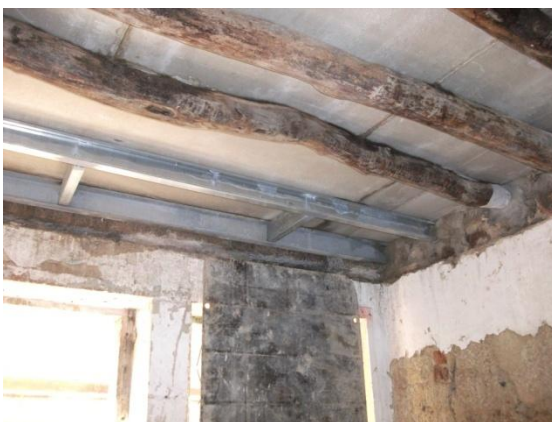
Figura 56 - Pormenor das vigas do pavimento (Sara Ferreira, 2013)

De forma genérica as ligações entre os elementos estruturais foi realizada através de soldaduras, e em determinadas situações por aparafusamento. As ligações estabelecidas entre a estrutura metálica e a alvenaria de pedra foram executadas mediante a aplicação de buchas químicas do tipo HIT-HY 70, dado tratar-se do tipo ligação que melhor se adequa a furações em pedra (evita possíveis rotura da pedra). [38]

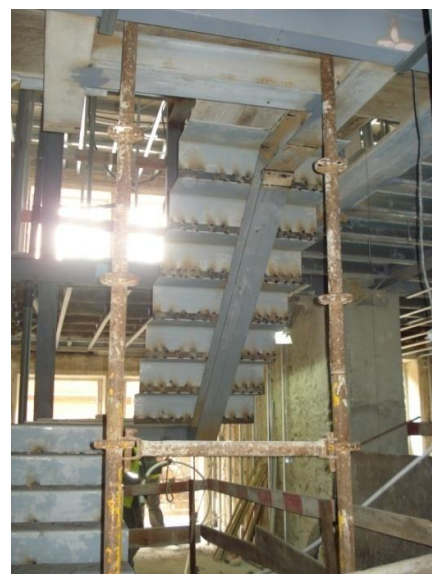
Neste momento a estrutura das escadas ainda se encontram em fase de soldadura, como se pode ver na Figura 57.

Figura 57 - Estrutura das escadas (Sara Ferreira, 2013)

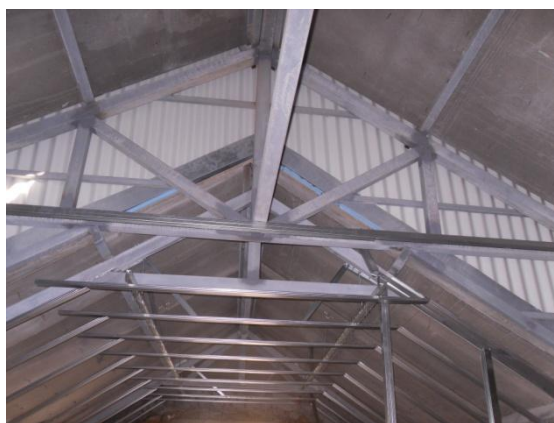
A cobertura foi realizada com asnas metálicas apoiadas em paredes de pedra existente e em pilares metálicos que se elevam até à cota pretendida, vencendo um vão máximo de cerca de 3.80m. O afastamento entre asnas teve em consideração as necessidades estruturais bem como as exigências de arquitetura, Figura 58. [38]

Nos nós das asnas foram colocadas madres que servem de apoio aos painéis de Viroc de 19 mm de espessura e sobre os quais foram assentes placas de poliestireno extrudido com 50 mm de espessura e as telhas do tipo aba e canudo. [36]

Os diversos materiais têm as características exigidas pela legislação e regulamentação aplicáveis e as estruturas metálicas são em Fe360, protegidas por uma pintura intumescente. [38]

Figura 58 – Nova estrutura metálica da cobertura (Sara Ferreira, 2013)

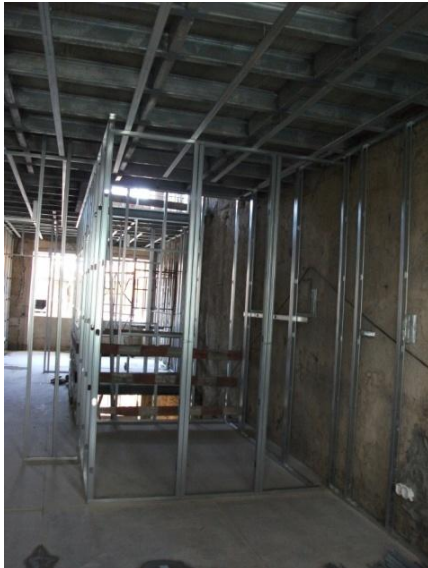
As paredes são do tipo autoportante com sistema tipo “Knauf” W112 e W623 e isolamento térmico de manta de lã de rocha de 50mm de espessura. Os tetos são compostos pelo sistema “Knauf” D113, também com isolamento térmico semelhante, conforme se pode observar na Figura 59. Está previsto em projeto, que estas paredes recebam como acabamento final, revestimento cerâmico ou então uma pintura, consoante as divisões. [36]

Figura 59 - Estrutura das paredes divisórias (Sara Ferreira, 2013)

As placas de gesso cartonado podem ser Hidrófugas, Standard ou Perlcon, conforme a funcionalidade da divisão onde é aplicada. Por exemplo, nos locais em contato com água

devem ser colocadas placas Hidrófugas no lado interior e eventualmente no lado exterior pode-se optar por Standard ou Perlcon.

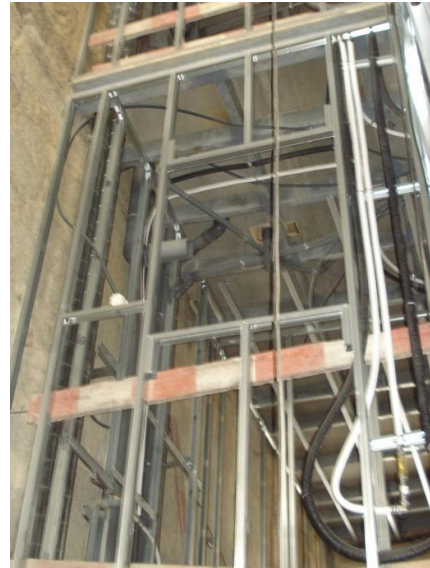
Este sistema construtivo também tem algumas vantagens no que diz respeito à passagem das tubagens das diversas especialidades como o gás, eletricidade, água, entre outros. Ao invés de abrir roços ao longo das paredes e tetos, o que pode trazer vários problemas de fissuração, como anteriormente se referiu utilizam-se tetos falsos para as situações em que é possível passar pelo teto. No caso das paredes, pode-se utilizar os orifícios fabricados nos perfis, que permitem o atravessamento das tubagens pelo interior das paredes, sem que seja necessário danificar a parede, como se pode constatar na Figura 60.

Figura 60 - Instalação das tubagens das várias especialidades (Sara Ferreira)

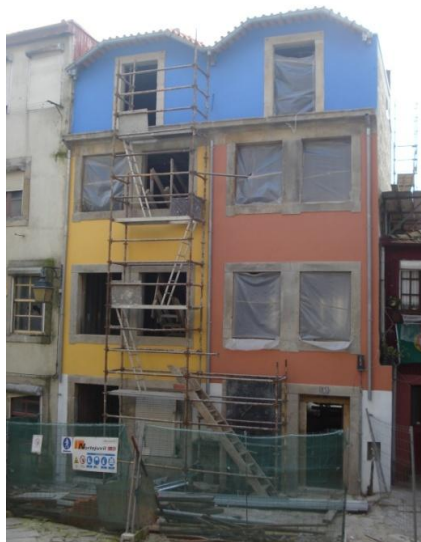
Os vãos exteriores em pedra granítica foram ligeiramente picados e limpos de forma a retirar a sujidade acumulada. O projetista optou por um leque de cores variadas, e até pouco comuns na zona do Centro Histórico, como é o caso do tom de azul que se pode observar na Figura 61.

Figura 61 - Fachada do alçado Largo da Pena Ventosa (Sara Ferreira, 2013)

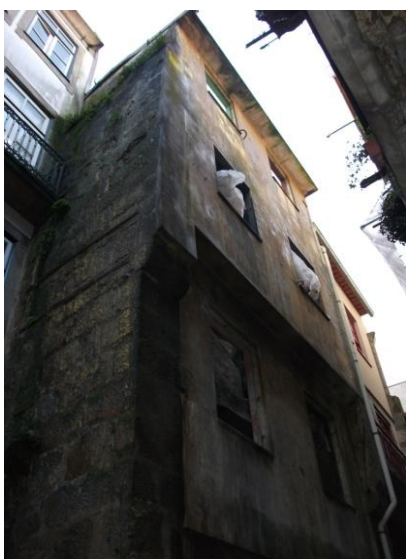
A Figura 63 ilustra o estado da fachada e do interior do edifício antes do começo dos trabalhos de reabilitação. A fachada, como se pode observar, ainda se mantinha num estado razoável de conservação, não evidenciando fissuras significativas ou outro tipo de problema estrutural, tendo sido possível recuperá-la.

Figura 63 – Estado inicial da fachada
(Sara Ferreira, 2012)

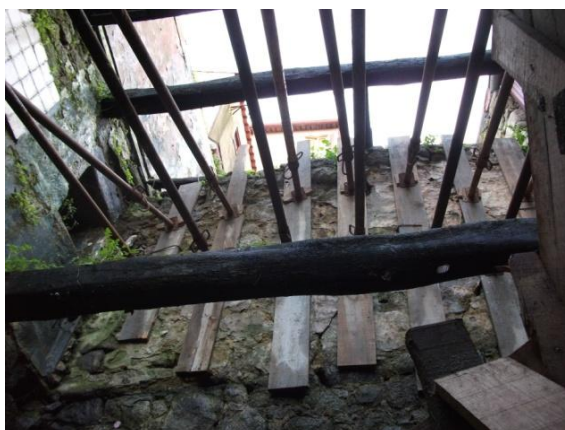
Figura 64 - Escoramento de paredes exteriores
(Sara Ferreira, 2012)

Algumas paredes necessitaram de escoramento devido aos impulsos que os terrenos dos edifícios adjacentes exerciam sobre elas. Após a remoção da estrutura existente, que ainda exercia alguma resistência a esses impulsos, evidenciou-se mais este fenómeno (ver Figura 64).

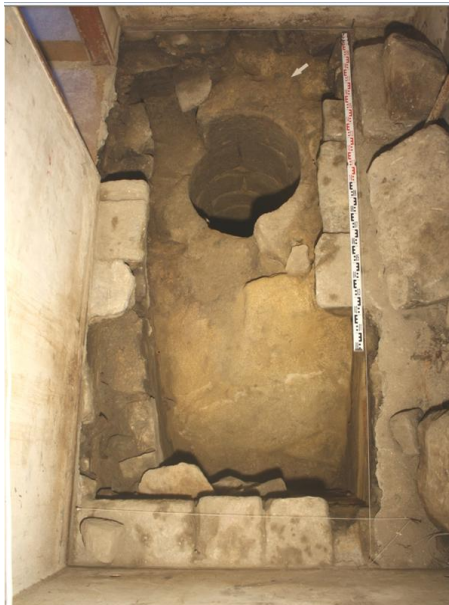
Figura 65 - Poço encontrado no interior da parcela [41]

- Sondagem 1: Foram identificados vários aterros que incluem materiais da Época Moderna, cujo processo de identificação e funcionalidade ainda indeterminados. Foram reconhecidos, também, dois conjuntos estratigráficos que integram materiais cerâmicos atribuíveis à Época Romana e Castreja.
- Sondagem 2: Foi identificado uma conduta em pedra sob um lajeado, cuja construção implicou o desmonte da primeira fiada de pedras da parede de um poço construído em pedra granítica aparelhada e aberto no substrato geológico, como se pode observar na Figura 65.

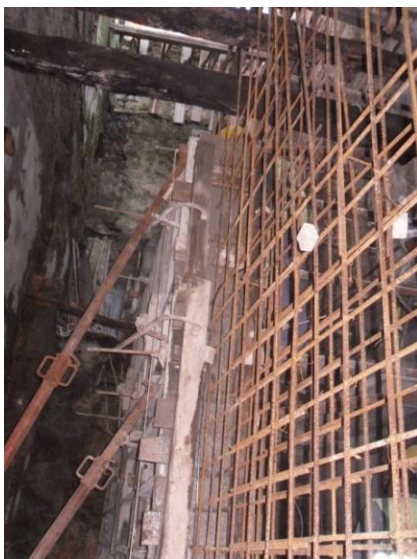
Figura 66 - 1ª Fase de betonagem da parede
(Sara Ferreira, 2013)

Após a execução da respetiva sapata, seguiu-se a betonagem da parede, feita em duas fases devido à falta de materiais suficientes para as cofragens, que tornava impossível betonar a parede em todo o seu comprimento, como se pode verificar nas Figuras 66 e 67. A segunda fase de betonagem foi realizada logo no dia seguinte aproveitando a cofragem da primeira seção. Como se trata de uma parede os esforços principais são de compressão, o que torna desnecessário manter as cofragens durante vários dias.

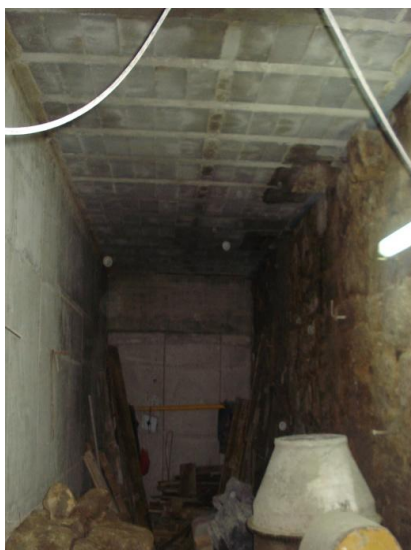
Figura 69 - Laje aligeirada (Sara Ferreira, 2013)

Na Figura 69 pode-se verificar a construção da laje aligeirada aplicada em obra com a execução de um “tarugo” a meio vão. A laje está apoiada na parede de betão armado e num perfil metálico assente nos cachorros de pedra existentes. O comprimento do vão entre os apoios varia de 2,15 m a 2,50 m. [40]

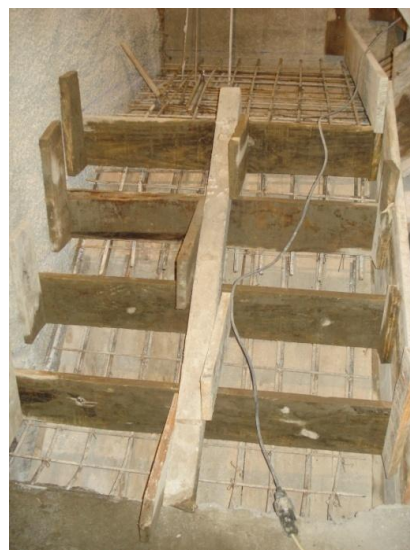
Figura 70 - Cofragem e armadura da laje de escada (Sara Ferreira, 2013)

De seguida, procedeu-se à betonagem da laje das escadas, que dão acesso a todos os pisos do edifício, Figura 70.

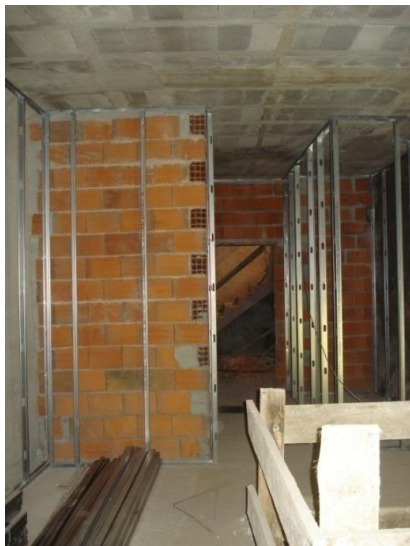
Figura 70 - Paredes em alvenaria de tijolo e estrutura auto portante (Sara Ferreira, 2013)

As paredes de alvenaria são compostas por tijolos com encaixe sem junta vertical que permitem a passagem de tubagens e elimina a abertura de roços horizontais. Este tipo de tijolos melhora o comportamento térmico em cerca de cerca 20%, reduz as pontes térmicas e o isolamento acústico (40-46 dB) e elimina o risco de condensações e evita a capilaridade ascensional. O seu custo de construção é mais reduzido, pois há redução de custos de mão-de-obra visto não serem necessários roços horizontais, redução dos custos de materiais a nível da utilização de argamassas devido às juntas verticais “secas” e a não utilização de

roços horizontais. [44] Na Figura 72, é possível observar as paredes de alvenaria de tijolo, que posteriormente serão revestidas com placas de gesso cartonado e ao lado destas encontram-se as paredes divisórias com estrutura auto portante ainda em fase de execução.

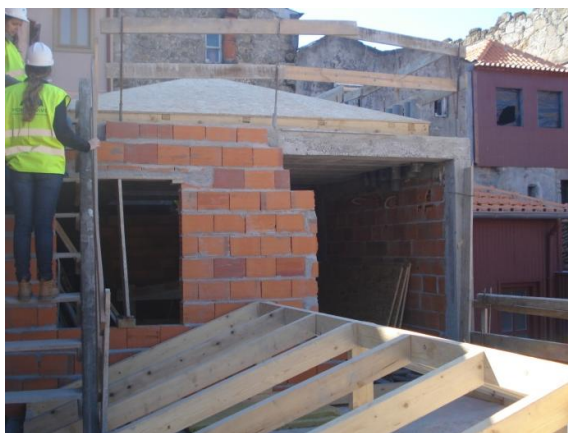
Figura 71 - Parede exterior do piso 4 (Sara Ferreira, 2013)

As paredes exteriores são em alvenaria de pedra e no último piso a parede da fachada é constituída por tijolo cerâmico idêntico ao usado nas paredes divisórias, com uma espessura total de 15 cm, com isolamento térmico exterior do tipo poliestireno expandido com 4 cm de espessura e uma chapa zincada e grampeada. [40] O uso deste tipo de chapa ondulada é uma técnica tradicional nos edifícios do Porto que tem como função impermeabilizar as paredes das fachadas expostas às diversas condições meteorológicas. (Fig. 73)

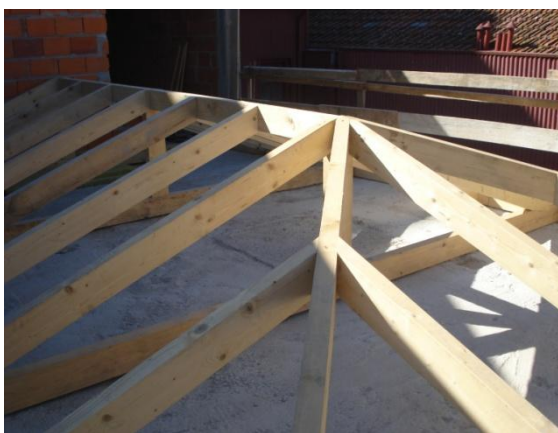
Figura 72 - Estrutura em madeira de pinho
(Sara Ferreira, 2013)

Após a execução dos trabalhos de betonagem do edifício deu-se início á construção da nova estrutura da cobertura, constituída por asnas de madeira de pinho nórdico com secções de 75×150 mm nos vigamentos, como se pode observar na Figura 74.

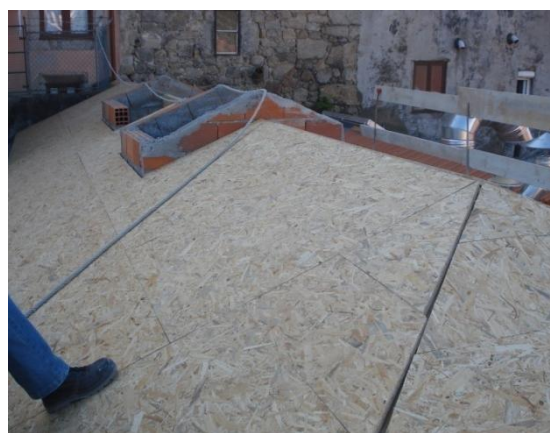
Figura 73 - Colocação das Placas OSB 3
(Sara Ferreira, 2013)

Por cima da estrutura de madeira foram pregadas placas em madeira OSB tipo 3 com espessura de 2,5cm, tendo por objetivo funcionar como guarda-pó, facilitar a aplicação dos materiais que ficam acima e melhorar a eficiência térmica e acústica, Figura 75.

As placas OSB 3 foram concebidas para serem utilizadas em fins estruturais e em ambientes húmidos e podem ser usadas como suporte de coberturas e de estanquicidade em telhados quentes ou frios (fasquias, estanquicidade multicamada, metálicos em bandas ou em folhas, ardósias, telhas, etc.).

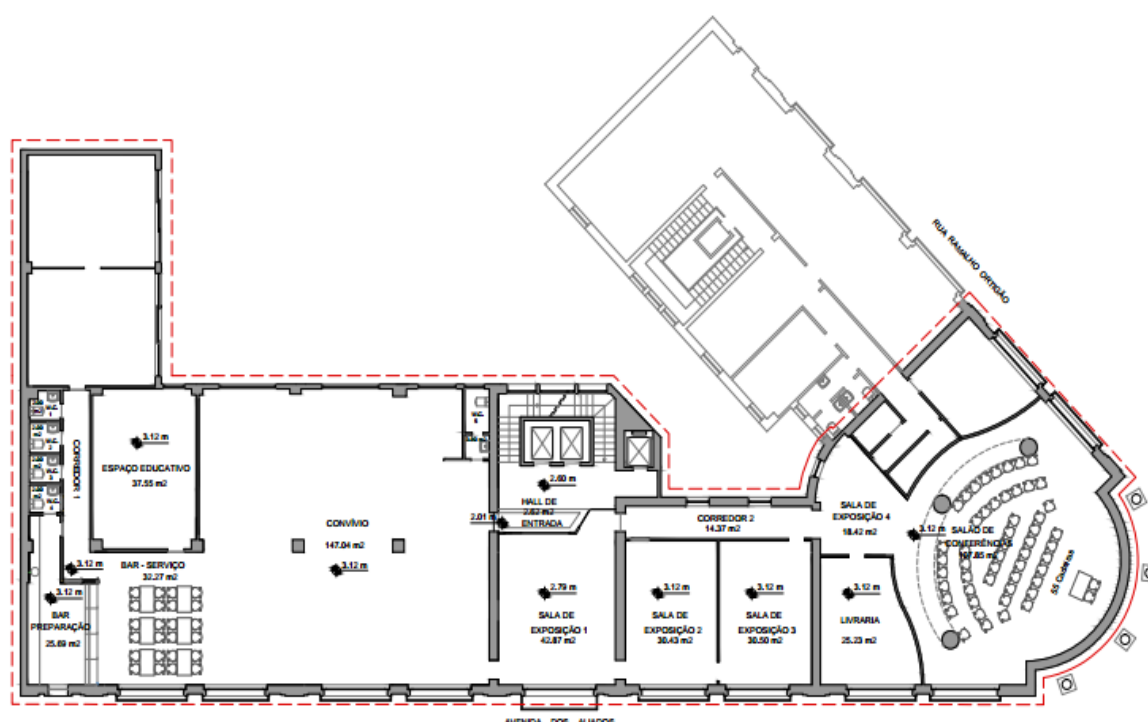
Figura 77 - Planta com a solução proposta [52]

Parte das paredes necessitaram de uma pintura nova e os tetos falsos que se encontravam parcialmente destruídos, foram reparados e colocados devidamente no seu lugar.

Na Figura seguinte é possível conferir as soluções propostas anteriormente referidas, encontrando-se no ANEXO VII as plantas relativas a esta intervenção.
